## 2000-Cİ İL BAKI ZƏLZƏLƏSİ TƏSİRİNİN BİNA XÜSUSİYYƏTLƏRİ CƏHƏTDƏN İQTİSADI QIYMƏTLƏNDİRİLMƏSİ

### **Economic evaluation of 2000 Baku earthquake impact in view of building features**

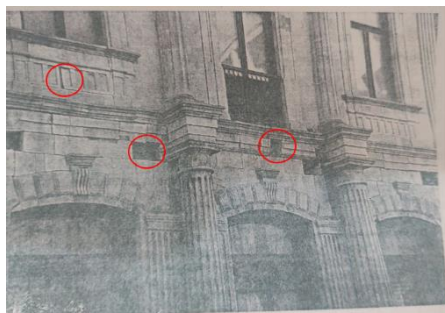
Böyük Qala küçəsi 42 sayılı ünvanda Axeologiya muzeyi yerləşən ikimərtəbəli binanın planda görünüşü düzgün olmayan trapesiya şəklindədir. Binanın pəncərə və qapı üstü atmalarında çatlar yaranmış, kiçik tərəfi olan sahədə xarici üzlük divar layında daşlar qopmuşdur (Şəkil 20). Bu binaya bitişik planda düzbucaq şəklində yerləşmiş 36, 38 və 40 sayılı binalarda da zəlzələdən zədələnmələr müşahidə edilməmişdir.

**Şəkil 21. Arxeologiya muzeyi yerləşən binada zədələr (Xarici üzlük divar layında daşların qopması)**

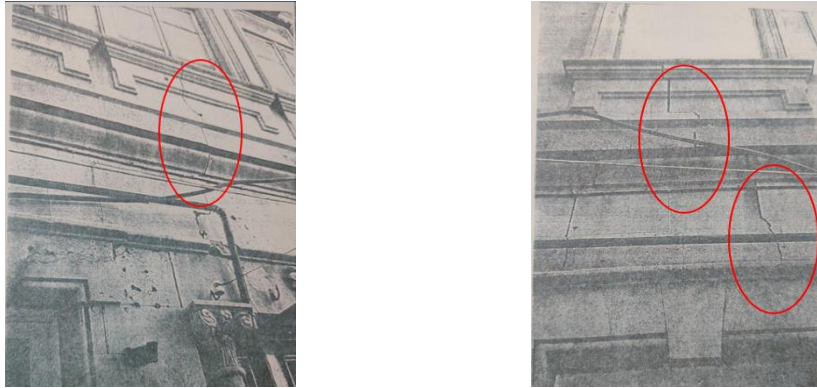
Planda mürəkkəb quruluşa malik Məmmədyarov küçəsi 9 saylı ünvanda 1909-cu ildə tikilmiş ikimərtəbəli binanın qapı və pəncərə üstü atmalarında çat yaranmış, yükdaşıyan divarlar qabarmış və.s qəza vəziyyətinə düşmüşdür (Şəkil 21). Onu da qeyd etmək lazımdır ki, bu sahəyə yaxın planda ölçüləri kiçik olan ikimərtəbəli binalarda da çatlar mövcuddur. Lakin bu çatlar zəlzələdən deyil, binaların uzun müddət istismarı nəticəsində yaranmışdır. Çatların zəlzələdən qabaq mövcud olduğu, onların köhnəliyi və sakinlərin məlumatları ilə təsdiq olunur. Bu sahəyə yaxın I Qəsr küçəsi 35, 4/3 saylı binalar buna misaldır. İstiqlaliyyət küçəsi 33 saylı ünvanda yerləşən 132 saylı məktəb binası, İqtisad Universiteti, Əlyazmalar İnstitutu, Elmlər Akademiyası Rəyasət heyəti yerləşən binalarda yaranan zədələr onların planda böyük ölçüyə malik mürəkkəb quruluşda olmalarıdır. İqtisad Universitetinin binasının daxili divarları üzrə pəncərə və qapı üstü atmalarında çatlar yaranmış dəmirbeton örtüyü yerdəyişmələrə məruz qalmışdır (Şəkil 22).

**Şəkil 22. Məmmədyarov küçəsində yerləşən 9 saylı bina  
(xarici divarlarda çatların yaranması)**

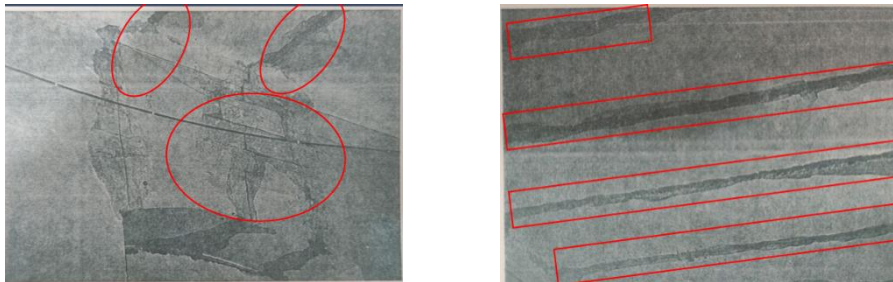
**Şəkil 23. Azərbaycan İqtisad Universiteti binasında zədələr  
(divarlarda suvağın qopması və örtükdə çatların yaranması)**

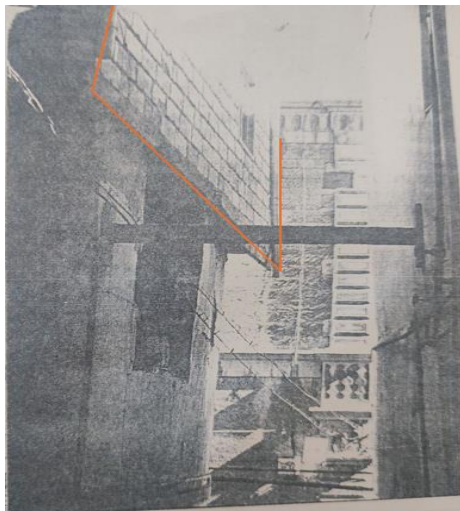
Binaların zəlzələ zamanı qəzalılı vəziyyətə düşmə səbəblərindən biri də onların üzərində müəyyən vaxtlarda əlavə mərtəbələrin ucaldılmasıdır. İçərişəhərdə I Qəsr döngəsi 7 saylı birmərtəbəli binanın üzərində əlavə bir mərtəbə tikilmişdir (Şəkil 23). Zəlzələdən sonra binanın divarı qabarmışdır və bina qəzalılı vəziyyətə düşmüşdür.

#### Şəkil 24. I Qəsr küçəsi 7 saylı bina üzərində əlavə tikili

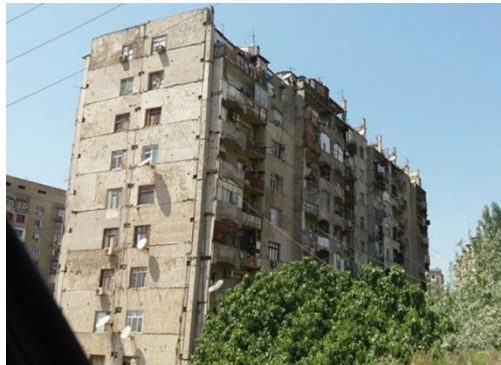
Xətai rayonu, Nəsrəddin Tusi küçəsi 224/228 ünvanındakı 16 mərtəbəli panel bina 2000-ci ildə Bakıda baş vermiş zəlzələ zamanı sürüşmə nəticəsində yerindən 12 metr irəli sürüşən bina qəzalı vəziyyətə düşüb. Nəticədə binanın arxa hissəsi çökərək, təhlükə mənbəyinə çevrilib. Sürüşməyə səbəb olan əsas məsələ isə zəlzələdən öncə də binanın zirzəmisinin 15-20 sm hündürlükdə kanalizasiya suları içərisində qalması olub. Aidiyyət qurumlar çökmə ehtimalını nəzərə alaraq, 16 mərtəbəli binanın 7 mərtəbəsini söküblər və bu yolla təhlükəni önləməyə çalışıblar (Şəkil 24).

Şəkil 25. Xətai rayonu, Nəsrəddin Tusi küçəsi 224/228 ünvanındakı 16 mərtəbəli panel bina
