## 2000-Cİ İL BAKI ZƏLZƏLƏSİ TƏSİRİNİN BİNA XÜSUSİYYƏTLƏRİ CƏHƏTDƏN İQTİSADI QIYMƏTLƏNDİRİLMƏSİ

### **Economic evaluation of 2000 Baku earthquake impact in view of building features**

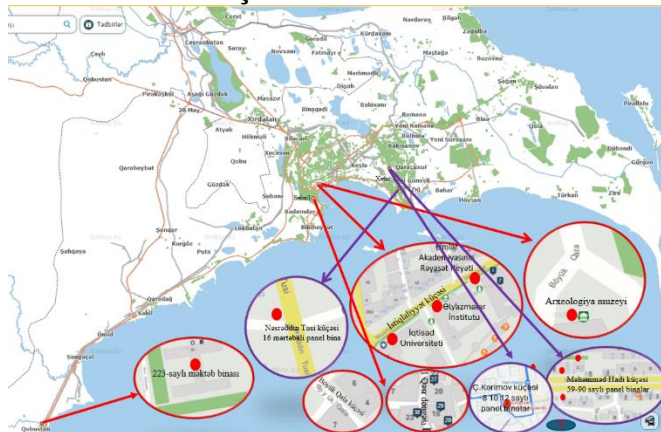
Şəkil 26. Zəlzələ zamanı zədələnmiş binaların yerləşdiyi bölgələrin xəritə üzərində təsviri

2000-ci ildə Bakıda baş vermiş zəlzələ zamanı zərər görmüş tikililərin bir çoxu 20-ci sahə adlanan ərazidə olmuşdur. Buradakı əksər tikililər 1-2 mərtəbəli yaşayış üçün tikilmiş daş evlərdir. Bu ərazi yamacda yerləşdiyi üçün zəlzələ zamanı torpaq sürüşməsi baş vermiş və tikililər aşağıya doğru bir neçə metr hərəkət etmişdir. Nəticədə yaşayış evlərinin divarlarında müəyyən çatlar əmələ gəlmişdir. Daş binalardan fərqli olaraq, karkas binalar zəlzələni daha yaxşı keçirmişlər. Zəlzələnin təsirindən Xətər dənizinə yaxın sahələrdə tikilmiş iripanelli binalar daha çox zədələnmişdir. Bu zədələr Xətai rayonu Ç.Kərimov 6, 8, 10, 12 saylı M. Hadi 59-90 saylı 9 mərtəbəli iripanelli evlərdə yaranmışdır. 8-ci km qəsəbəsində Rüstəmov küçəsində Moskva layihəli 5 mərtəbəli iripanelli evlər də zədə almışdır. Bu zədələr aşağıdakılardır:

- iri divar və örtük panellərinin konturu üzrə çatların yaranması;
- dilçəklər olan hissələrdə üfüqi və diaqonal çatların yaranması;
- yükdaşıyan divar panellərinin bir-birinə nəzərən yerdəyişməsi.

Divarlarda yaranan çatların qalınlığı 0.5 mm -ə çatır. Zəlzələ zamanı bu növ zədələrin yaranması daha çox iripanelli binaların elementlərinin hazırlanması və quraşdırılması proseslərində buraxılan səhvlər ilə bağlıdır.

Zədələnmiş yükdaşıyan konstruksiyaların gücləndirilməsi köynək üsulu ilə edilmişdir.
